2016年11月30日

抑速ブレーキ付歩行車「コンパルシリーズ」の
不具合のお知らせとご注意のお願い

ナブテスコ株式会社
住環境カンパニー
福祉事業推進部

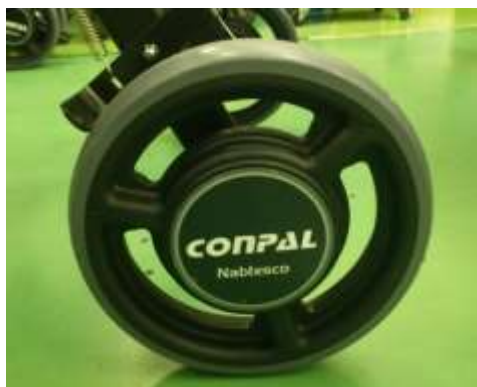
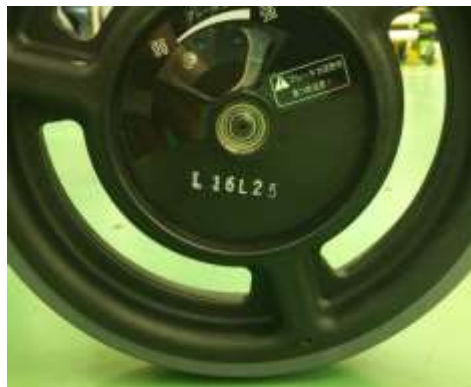
製造番号のご確認方法

1. 左右どちらか、後輪のコンパルユニットのセンターキャップをコインなどを使ってはずしてください。
2. 内部に記載されている6桁の文字・数字の下5桁が製造号機番号です。(写真の例では L16L25、最初の文字は左右を示しています。L:左、R:右)
3. ご確認後、キャップは外れないようにしっかりとはめてください。
