**抑速ブレーキ付歩行車「コンパル」  
部品・機体交換ご協力のお願い**

ナブテスコ株式会社  
住環境カンパニー  
福祉事業推進部

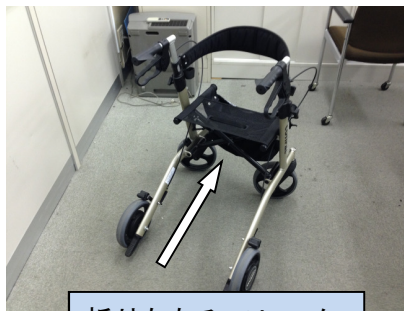
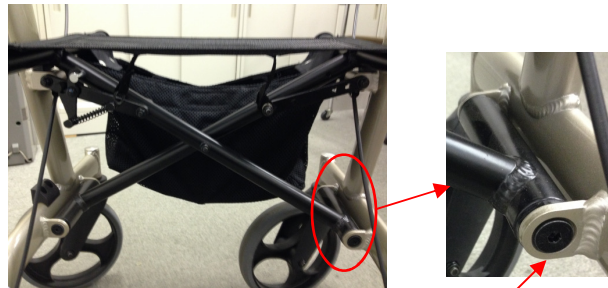
<<折りたたみフレーム部の皿ボルト>>

今回対象となるのは、下図のとおり、折りたたみフレーム下部の固定用皿ボルト(六角穴付皿ボルト:M8、前後左右4本)となります。

昨年11月以前弊社出荷分の一部機体で、折りたたみ動作を繰り返すと、当該ボルトに緩みが発生する可能性があることが判明しました。継続して使用すると最終的に皿ボルトの脱落が想定されます。

折りたたみフレーム

折りたたみフレーム固定用の皿ボルト

より安全に、より安心してご使用いただくために、皿ボルトの交換もしくは対策済みの機体への交換をいたします。皆様にはご迷惑をお掛けすることになりますが、何卒ご協力の程よろしくお願い申し上げます。
